# 5ÅRS BESIGTIGELSE

## 5ÅRS BESIGTIGELSE AF VEJAREAL

**Kunde:** GF Ternsøparken  
4690 Haslev  
Att.: **Ken Frederiksen**

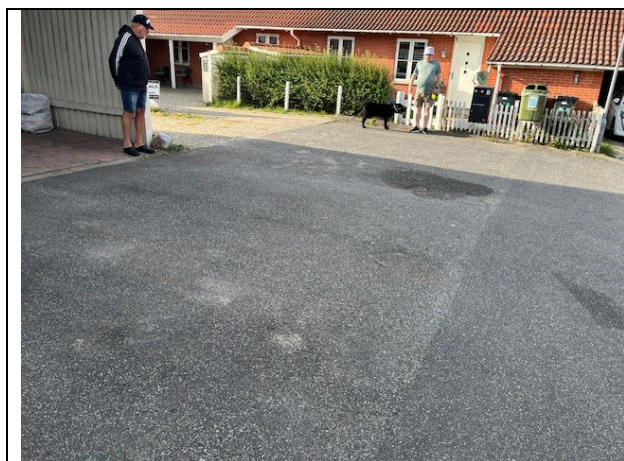
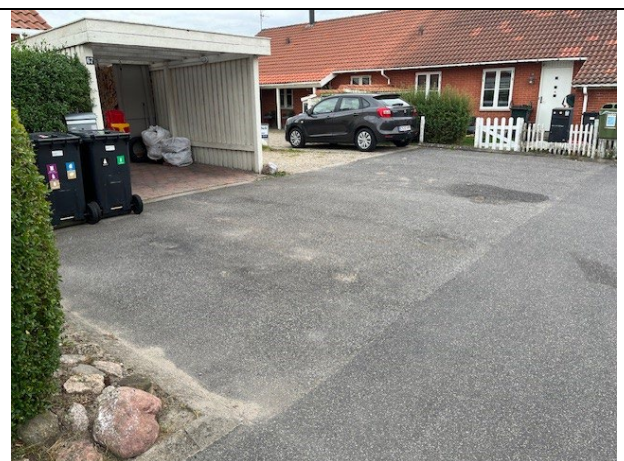
- "Ved nr. 67 er der et område med asfalt, som er håndudlagt. Asfaltbelægningen fremstår med løse sten og tør bitumen, så det er vigtigt at tage nogle vedligeholdelsestiltag for at forlænge dens levetid og sikre en god overflade.

- Ved nr. 67 anbefales det, at der bliver tilført bitumenemulsion og afstrøet med stenmel for at genoprette overfladens integritet. Dansk Asfalt accepterer at udføre en reparation af dette område. Forventes udført i uge 41/42. Varsling skal afklares med bestyrelsen.
